**SNCF**

## Rapport

Recherche, analyse, définition du réseau d'air comprimé des ateliers du Technicentre de Villeneuve Saint George (94).

26/06/2013

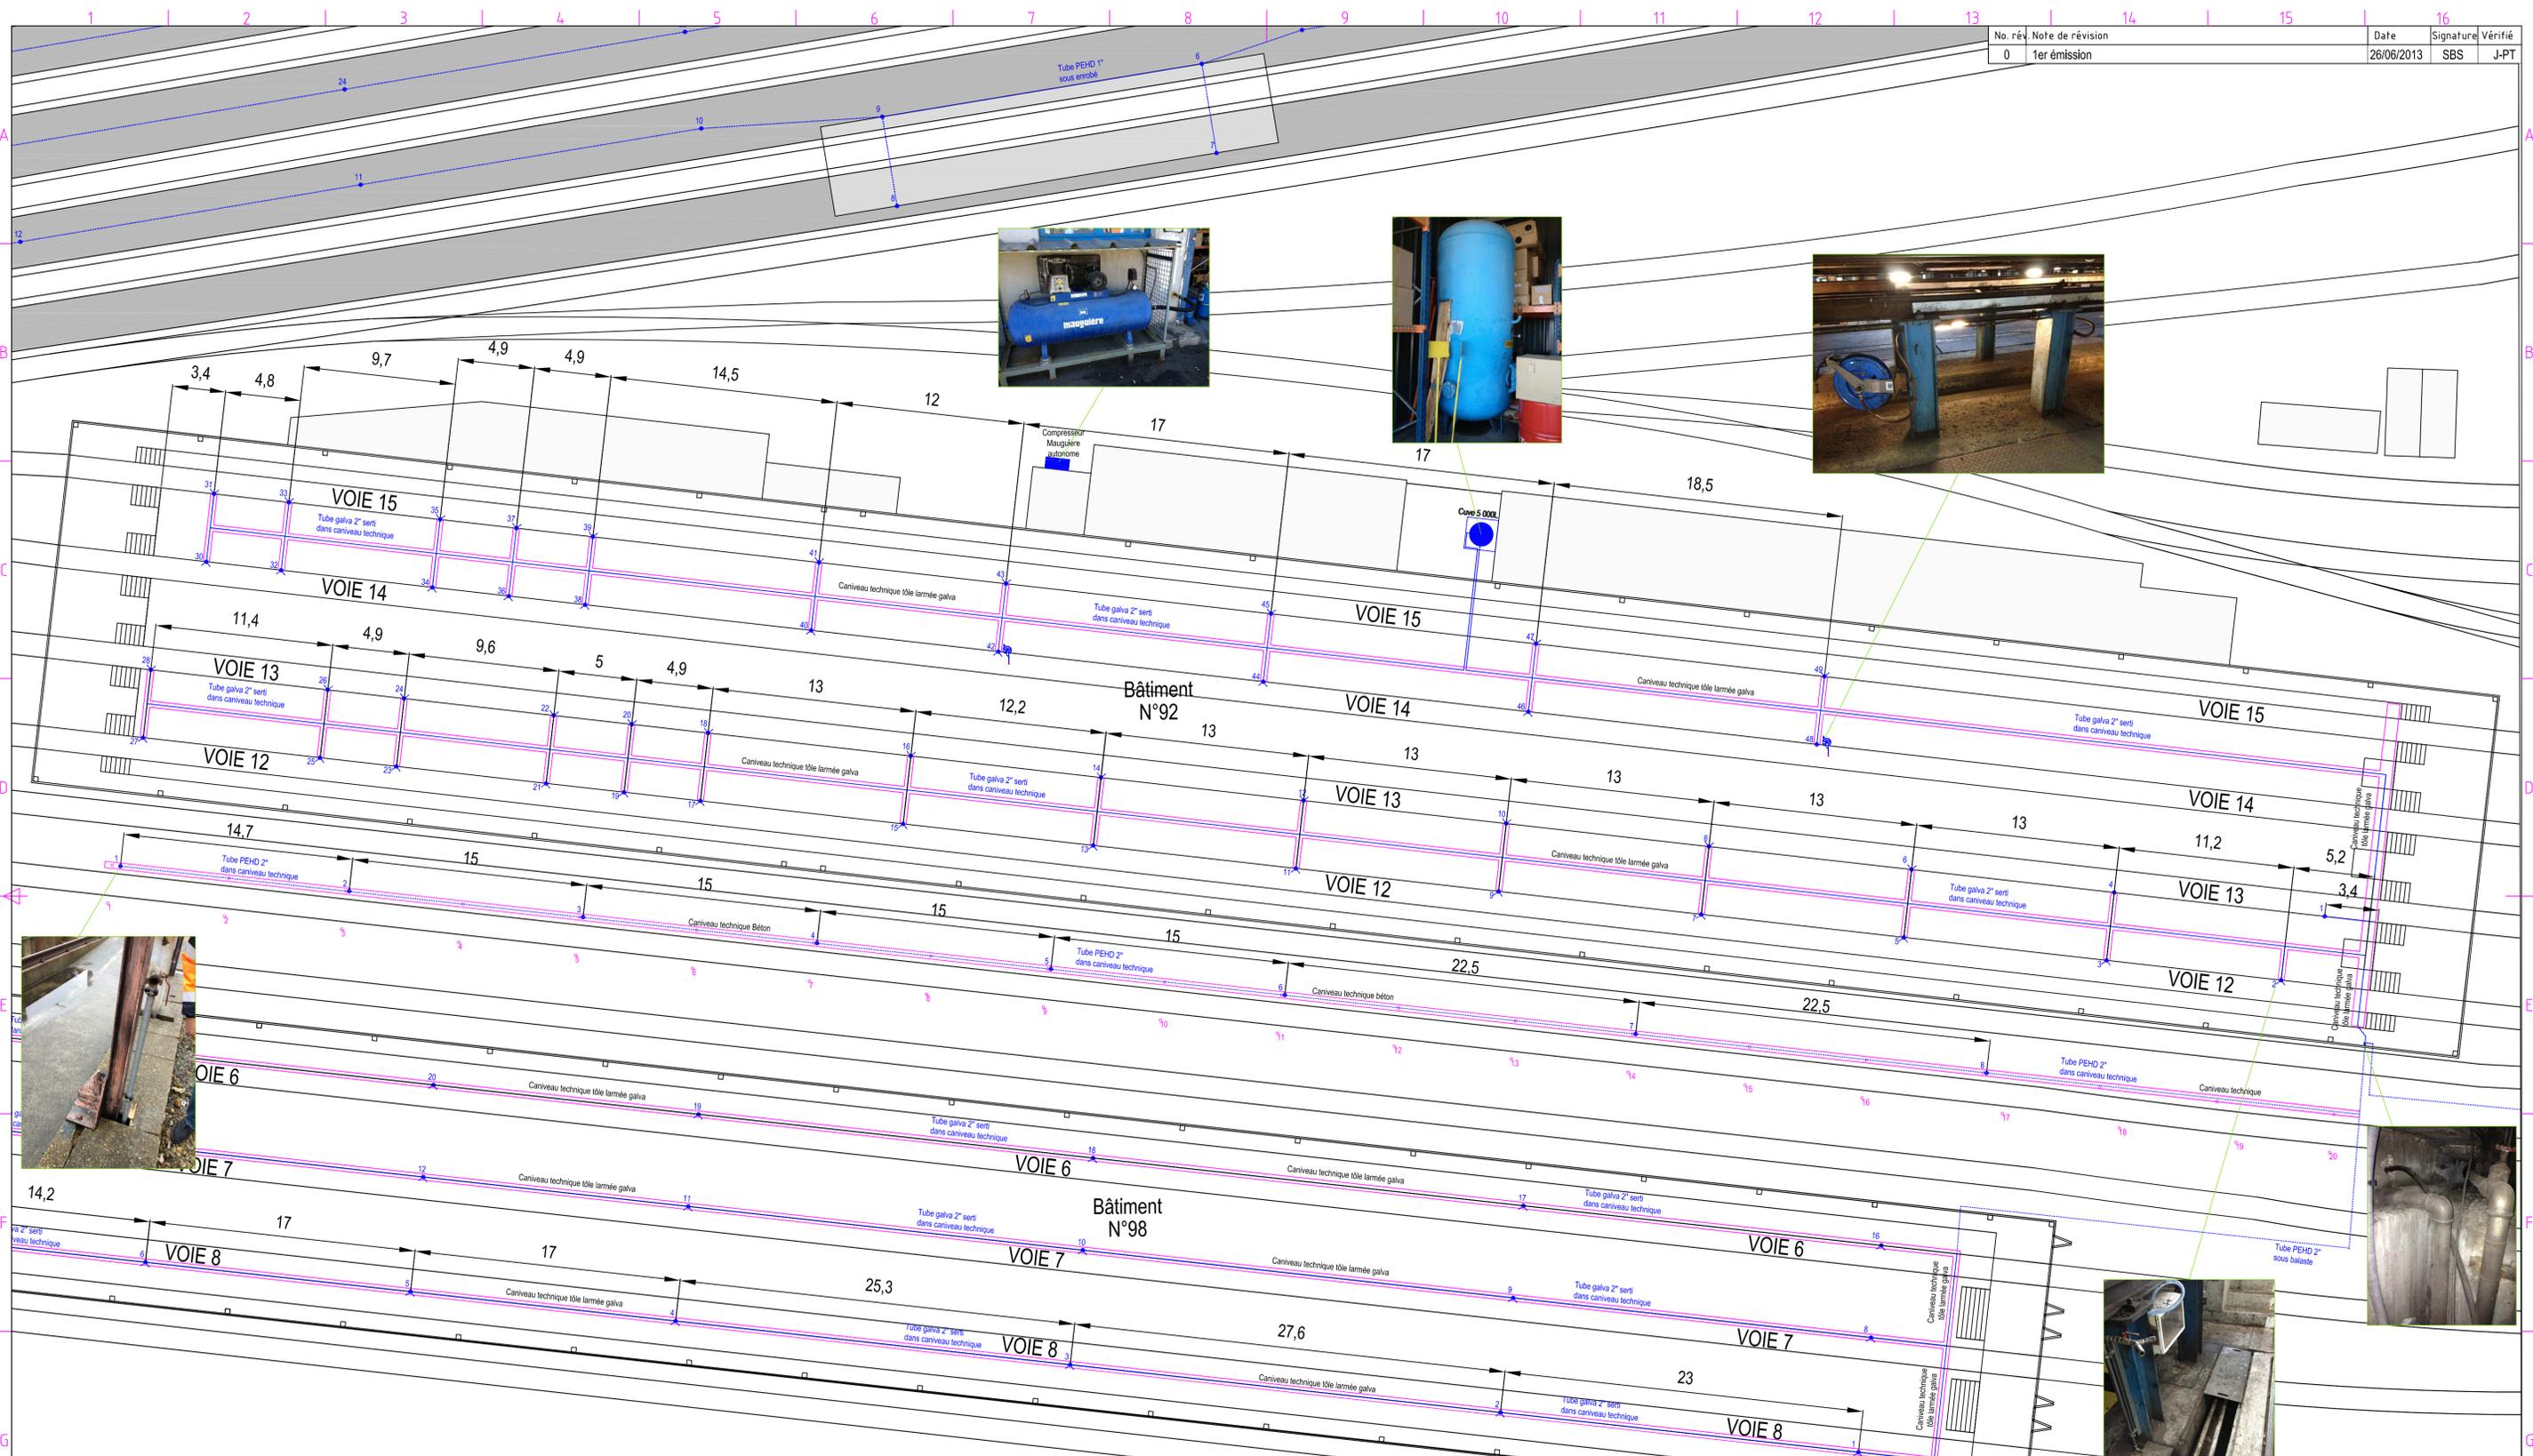
### BATIMENT N°92

D'une manière générale, le réseau d'air comprimé du bâtiment n°92 est de bonne qualité.

Quelques fuites minimes tout au long des 2 branches sont présentes.

L'air comprimé disponible sur le bâtiment n°92 contient peu d'eau.

L'air comprimé y est de qualité moyenne.

Etanchéifier les petites fuites le long des 2 branches. Moderniser et homogénéiser les 9 picages d'air sur la travée d'entretien extérieur

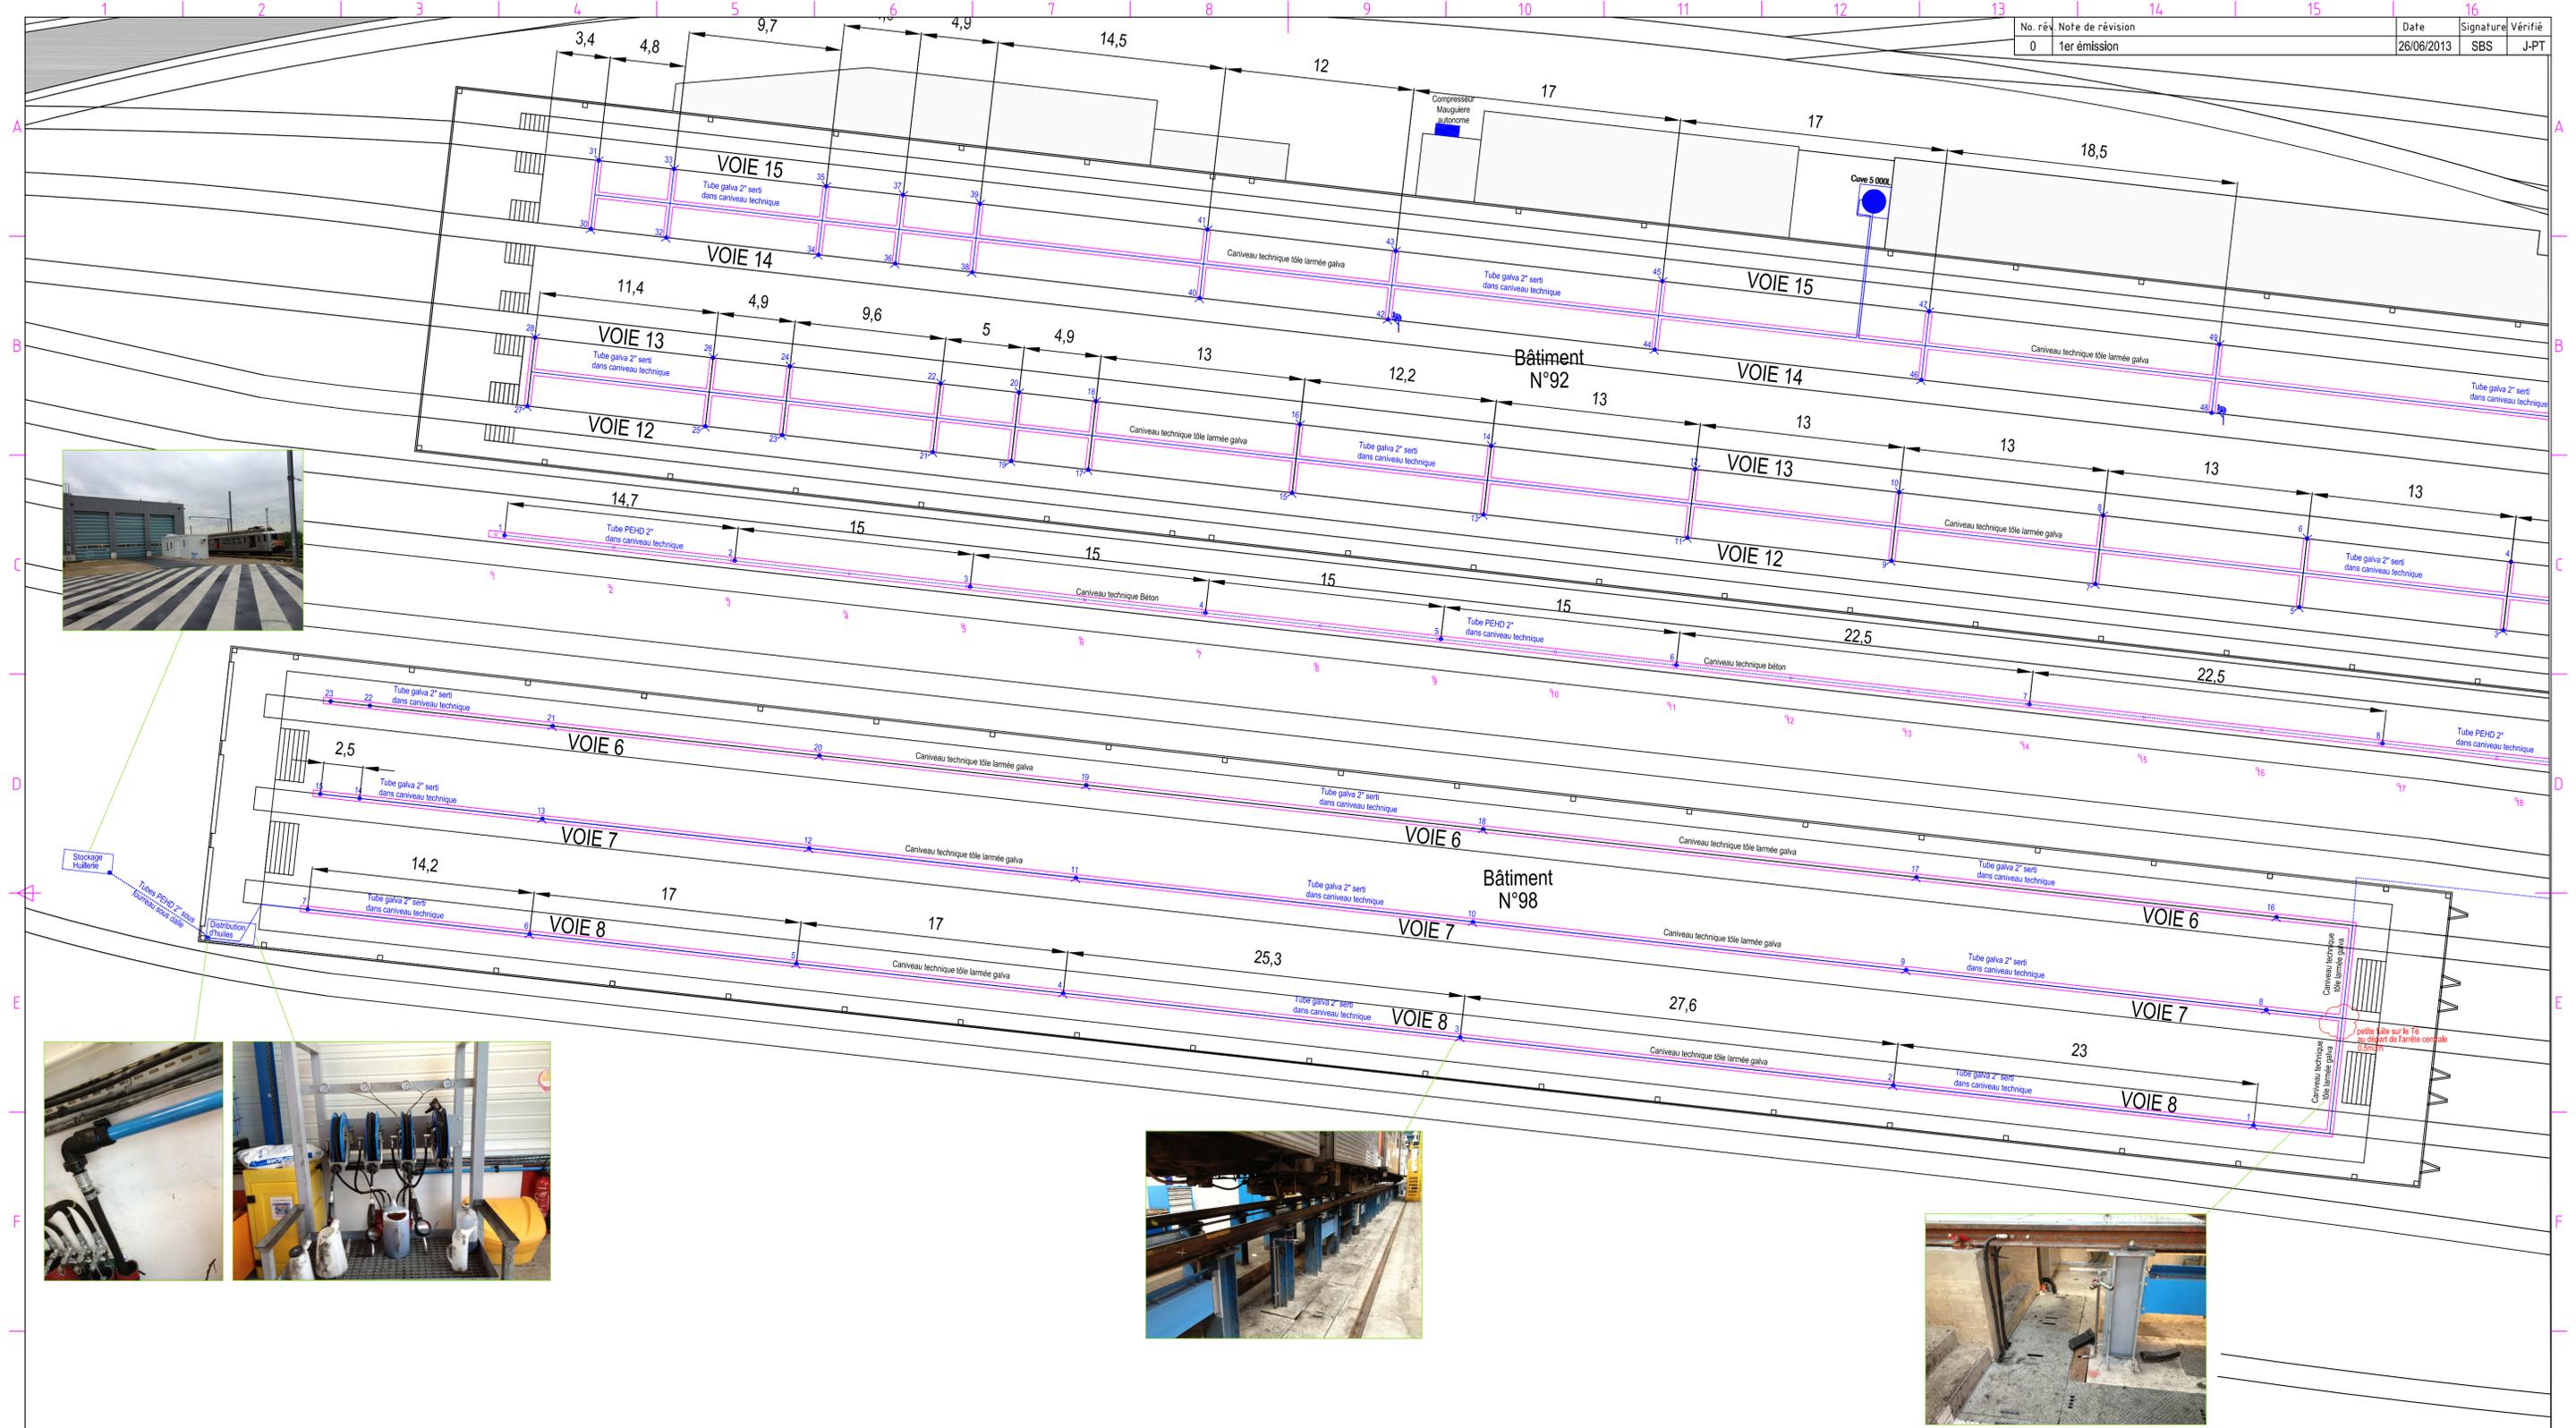
D'une manière générale, le réseau d'air comprimé du bâtiment n°98 est de bonne voir très bonne qualité.  
 Les fuites y sont quasi inexistantes.  
 L'air comprimé disponible sur le bâtiment n°98 contient très peu d'eau.  
 L'air comprimé y est de bonne qualité.

Rien à signaler.  
 petite fuite au départ de l'arrête centrale.

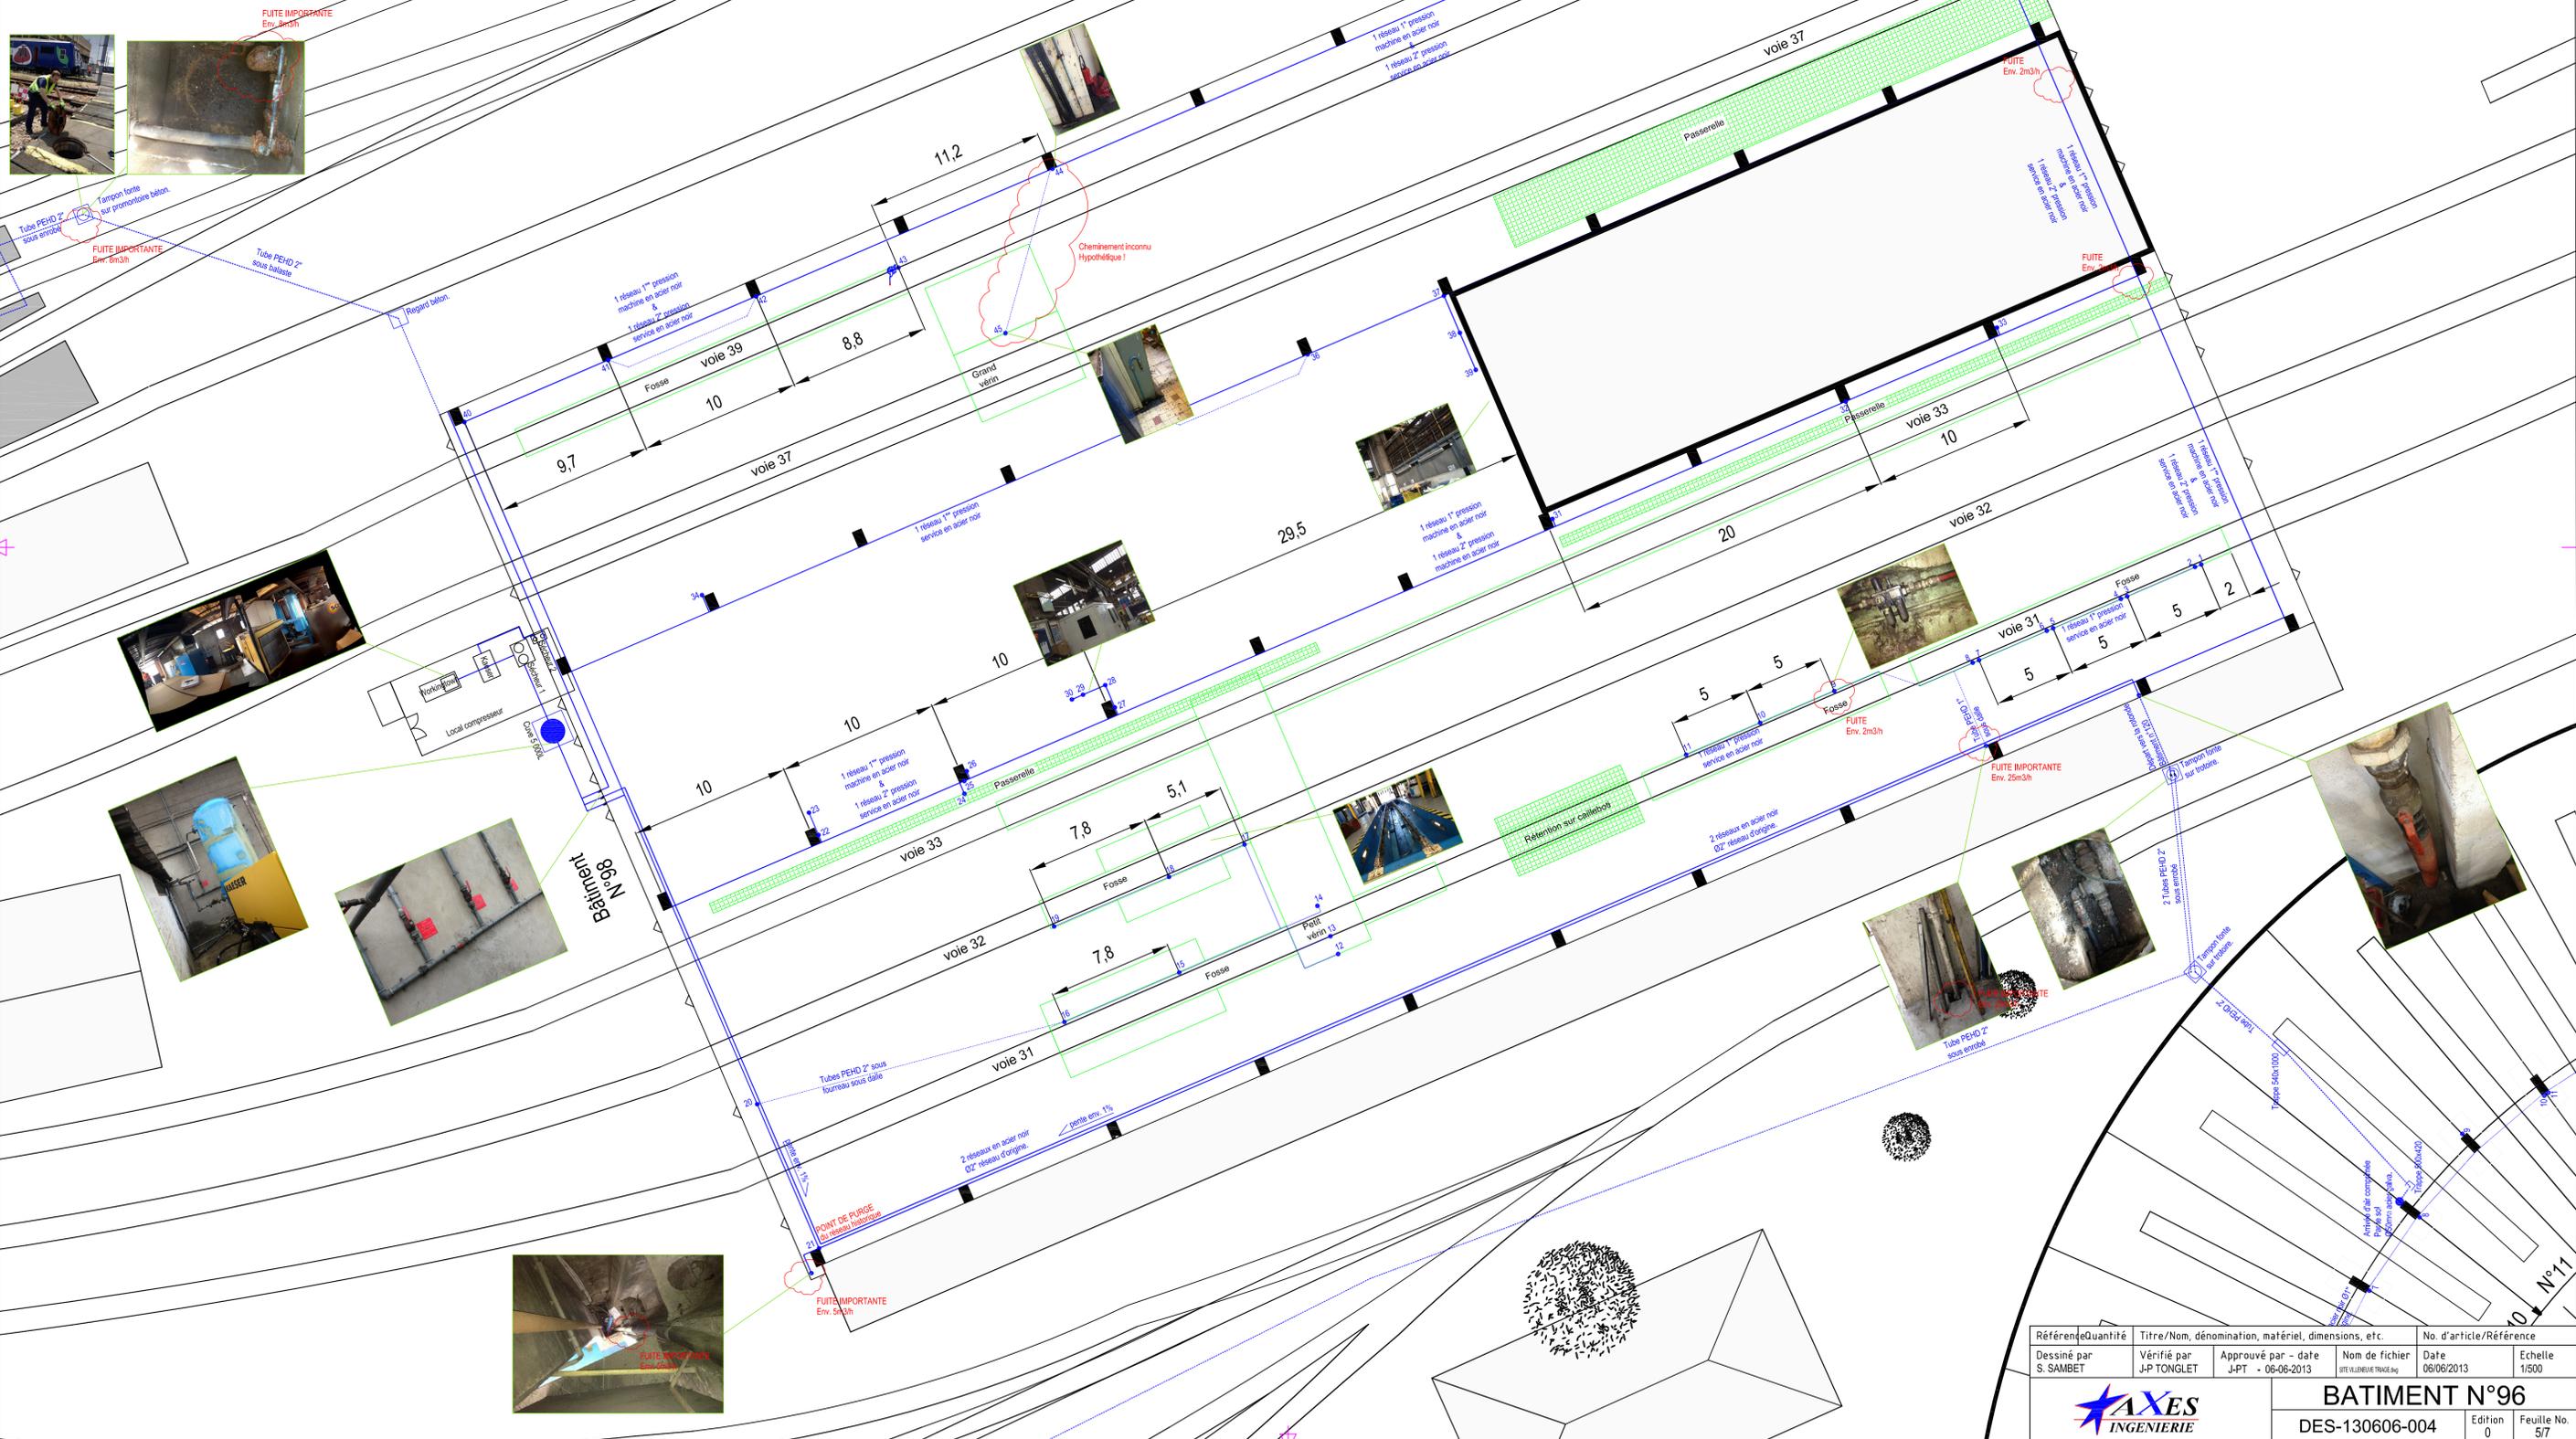
D'une manière générale, le réseau d'air comprimé du bâtiment n°96 est de très mauvaise qualité. Il comporte de nombreuses fuites dont la plupart sont difficilement réparable à moins d'entreprendre des travaux importants.

Le réseau est dans un état d'oxydation et de vétusté qui est à l'origine d'une mauvaise qualité de l'air.

L'air comprimé disponible sur le bâtiment n°96 contient beaucoup d'eau, surtout pour un 24/07/2013 avec des températures extérieure avoisinant les 30°C.

Nous pouvons facilement imaginer que ce taux d'humidité remonte largement en hiver étant donné la configuration et l'isolation inexistante du bâtiment. Un point de rosé à l'intérieur de la tuyauterie nous semble inévitable, même avec un sècheur en amont.

Seule les lignes d'air dans les fosses sont à peut près correcte.

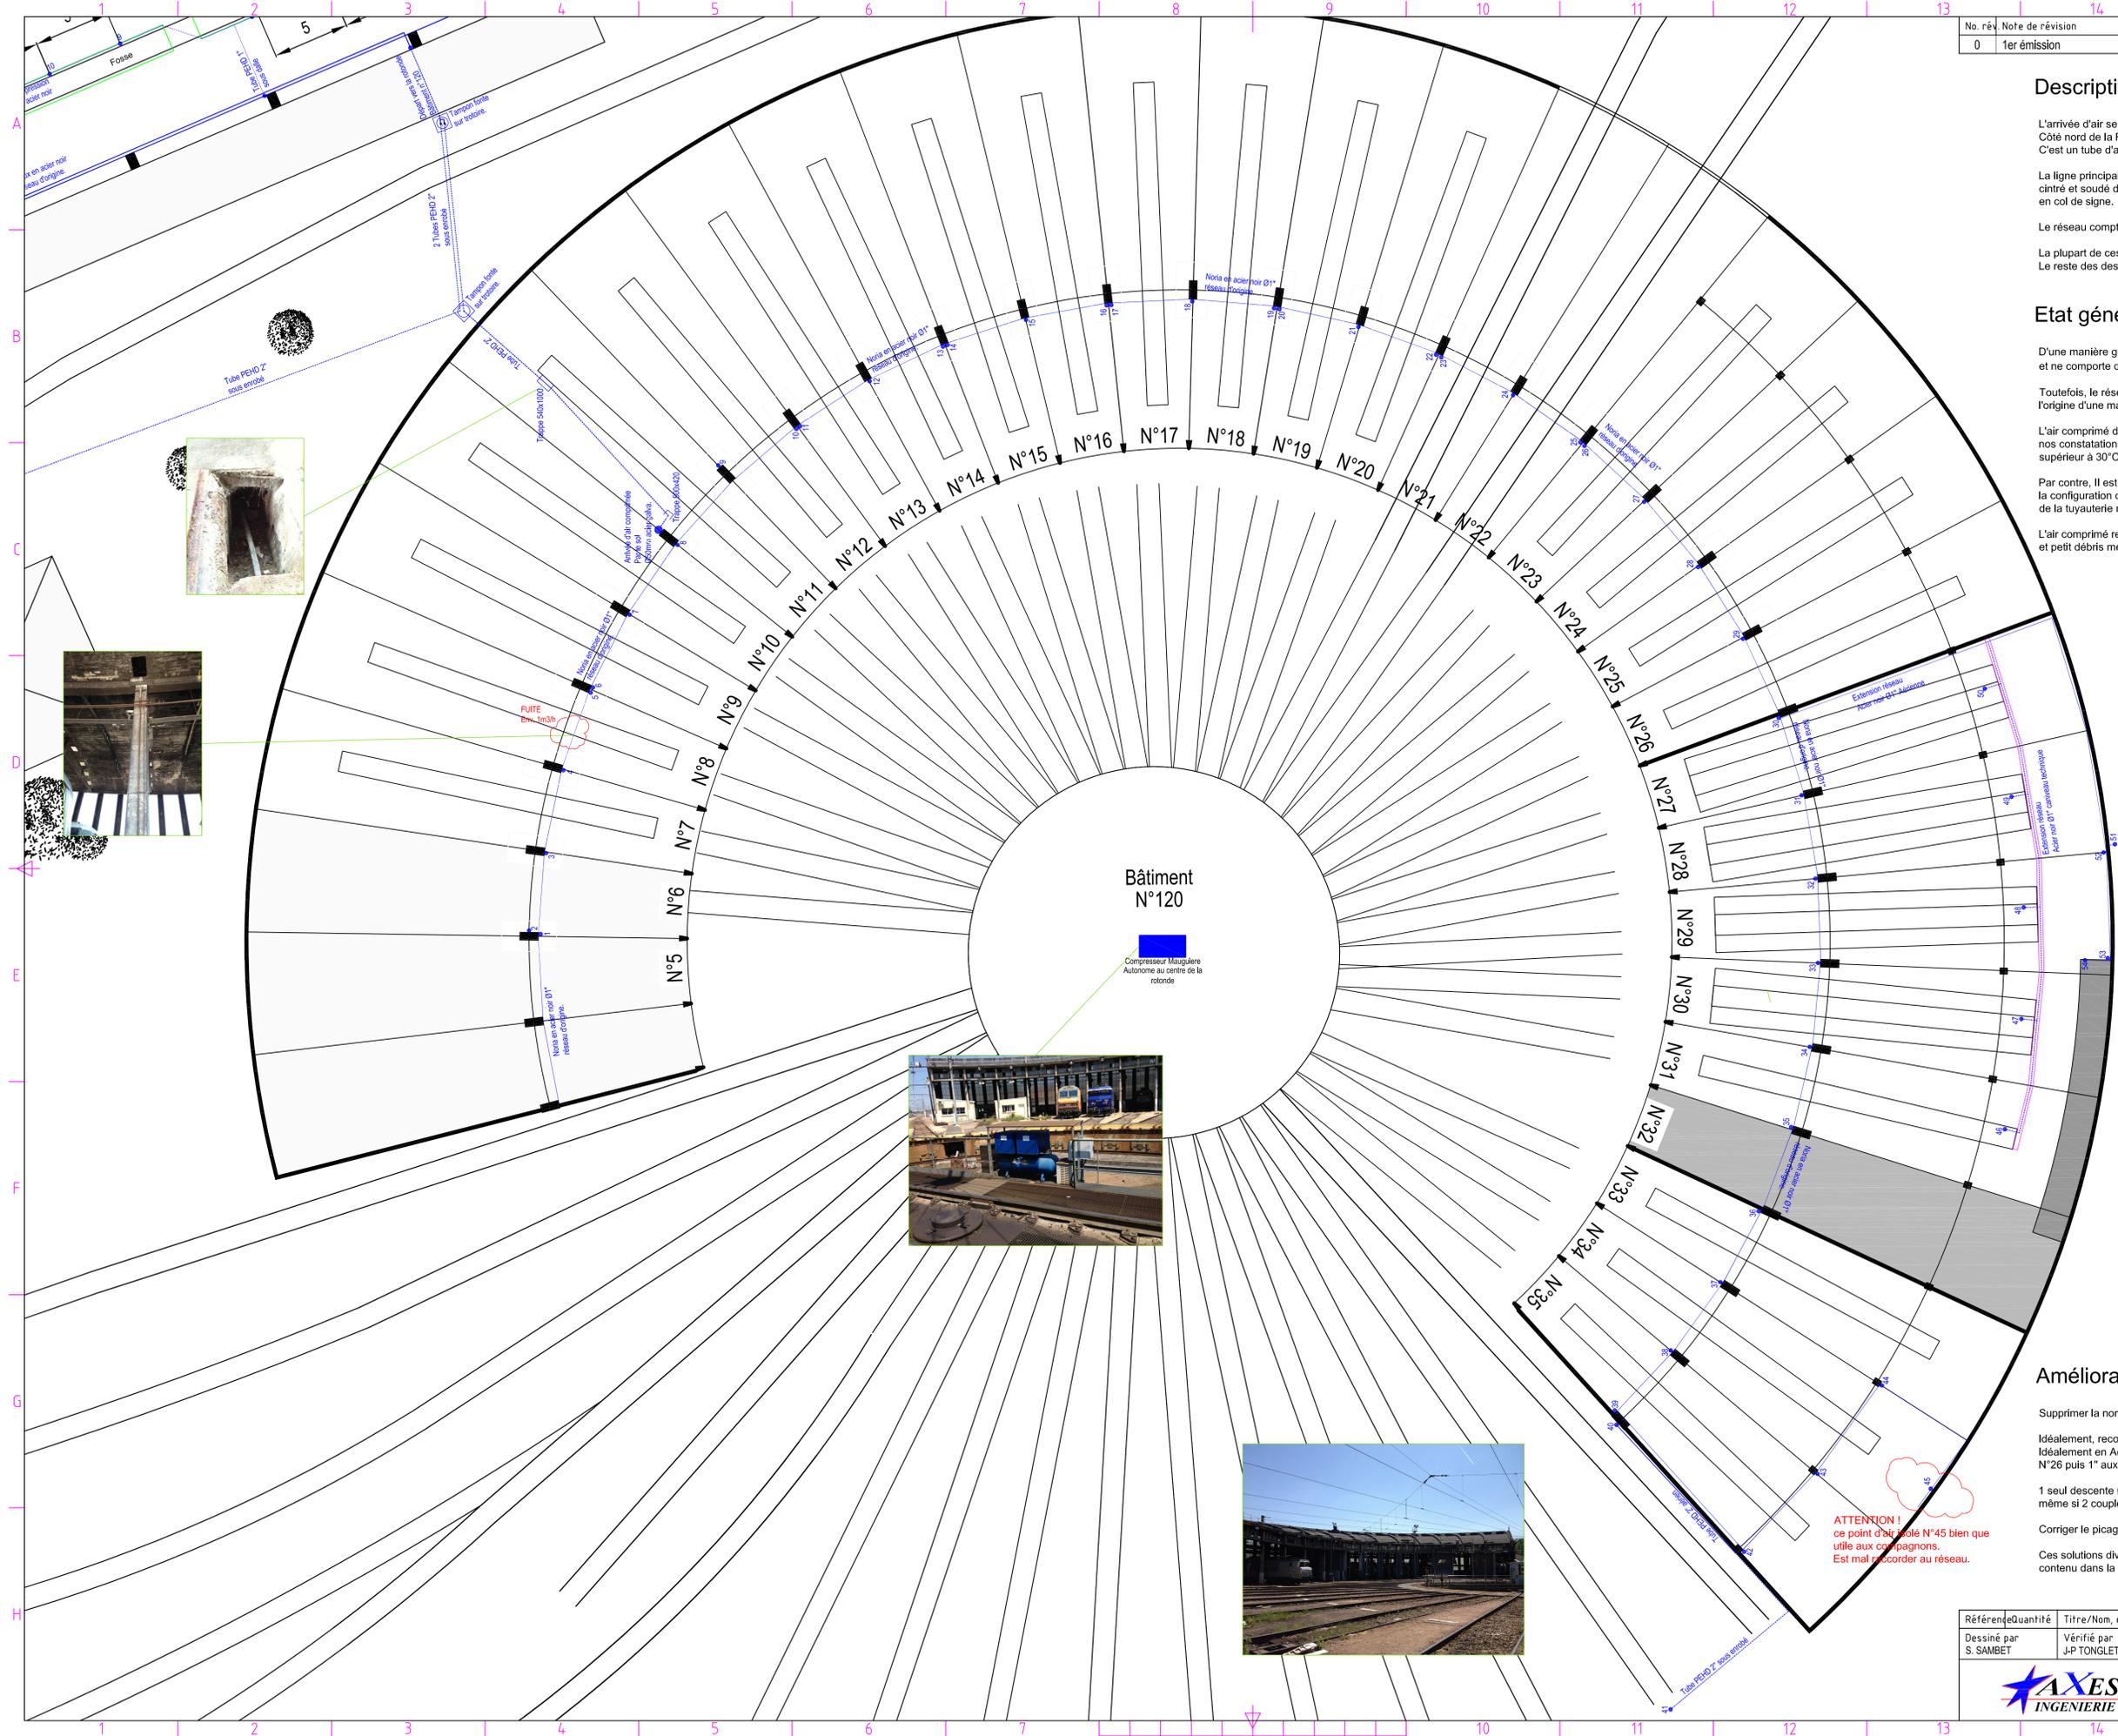
<b>BATIMENT N° 120</b> DES-130606-005	
Edition 0		Feuille No. 6/7

D'une manière générale, le réseau d'air comprimé de la rotonde est efficace et ne comporte que de petites fuites débit quasi nul estimé de 1 à 2m<sup>3</sup>/h au total.

Par contre, il est possible que ce taux d'humidité remonte largement en hiver étant donné la configuration ouverte vers l'extérieur de la rotonde. Un point de rosé à l'intérieur de la tuyauterie nous semble inévitable, même avec un sècheur en amont.

**ATTENTION !**  
 ce point d'air comprimé N°45 bien que utile aux compagnons. Est mal raccordé au réseau.
