**SNCF**

## Rapport

Recherche, analyse, définition du réseau d'air comprimé des ateliers du Technicentre de Villeneuve Saint George (94).

26/06/2013

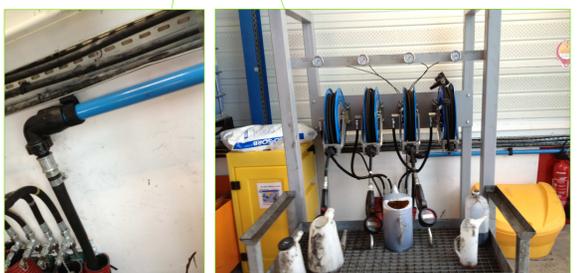
### BATIMENT N°92

Quelques fuites minimes tout au long des 2 branches sont présentes.

L'arrivée d'air se trouve à l'est du bâtiment au départ de la voie n°6  
 Le réseau en acier galvanisé serti Ø2" est installé dans des caniveaux techniques. Il est construit en arête de poisson.  
 une branche principale dans la largeur du bâtiment alimente 3 branches parallèles aux voies n°6, 7 et 8.  
 De ces branches remontent 23 picages en acier galvanisé serti Ø1"  
 La plupart de ces picages sont équipés de 2 coupleurs ISO B Ø8 de type Staübli

Etanchéifier les petites fuites le long des 2 branches. Moderniser et homogénéiser les 9 picages d'air sur la travée d'entretien extérieur

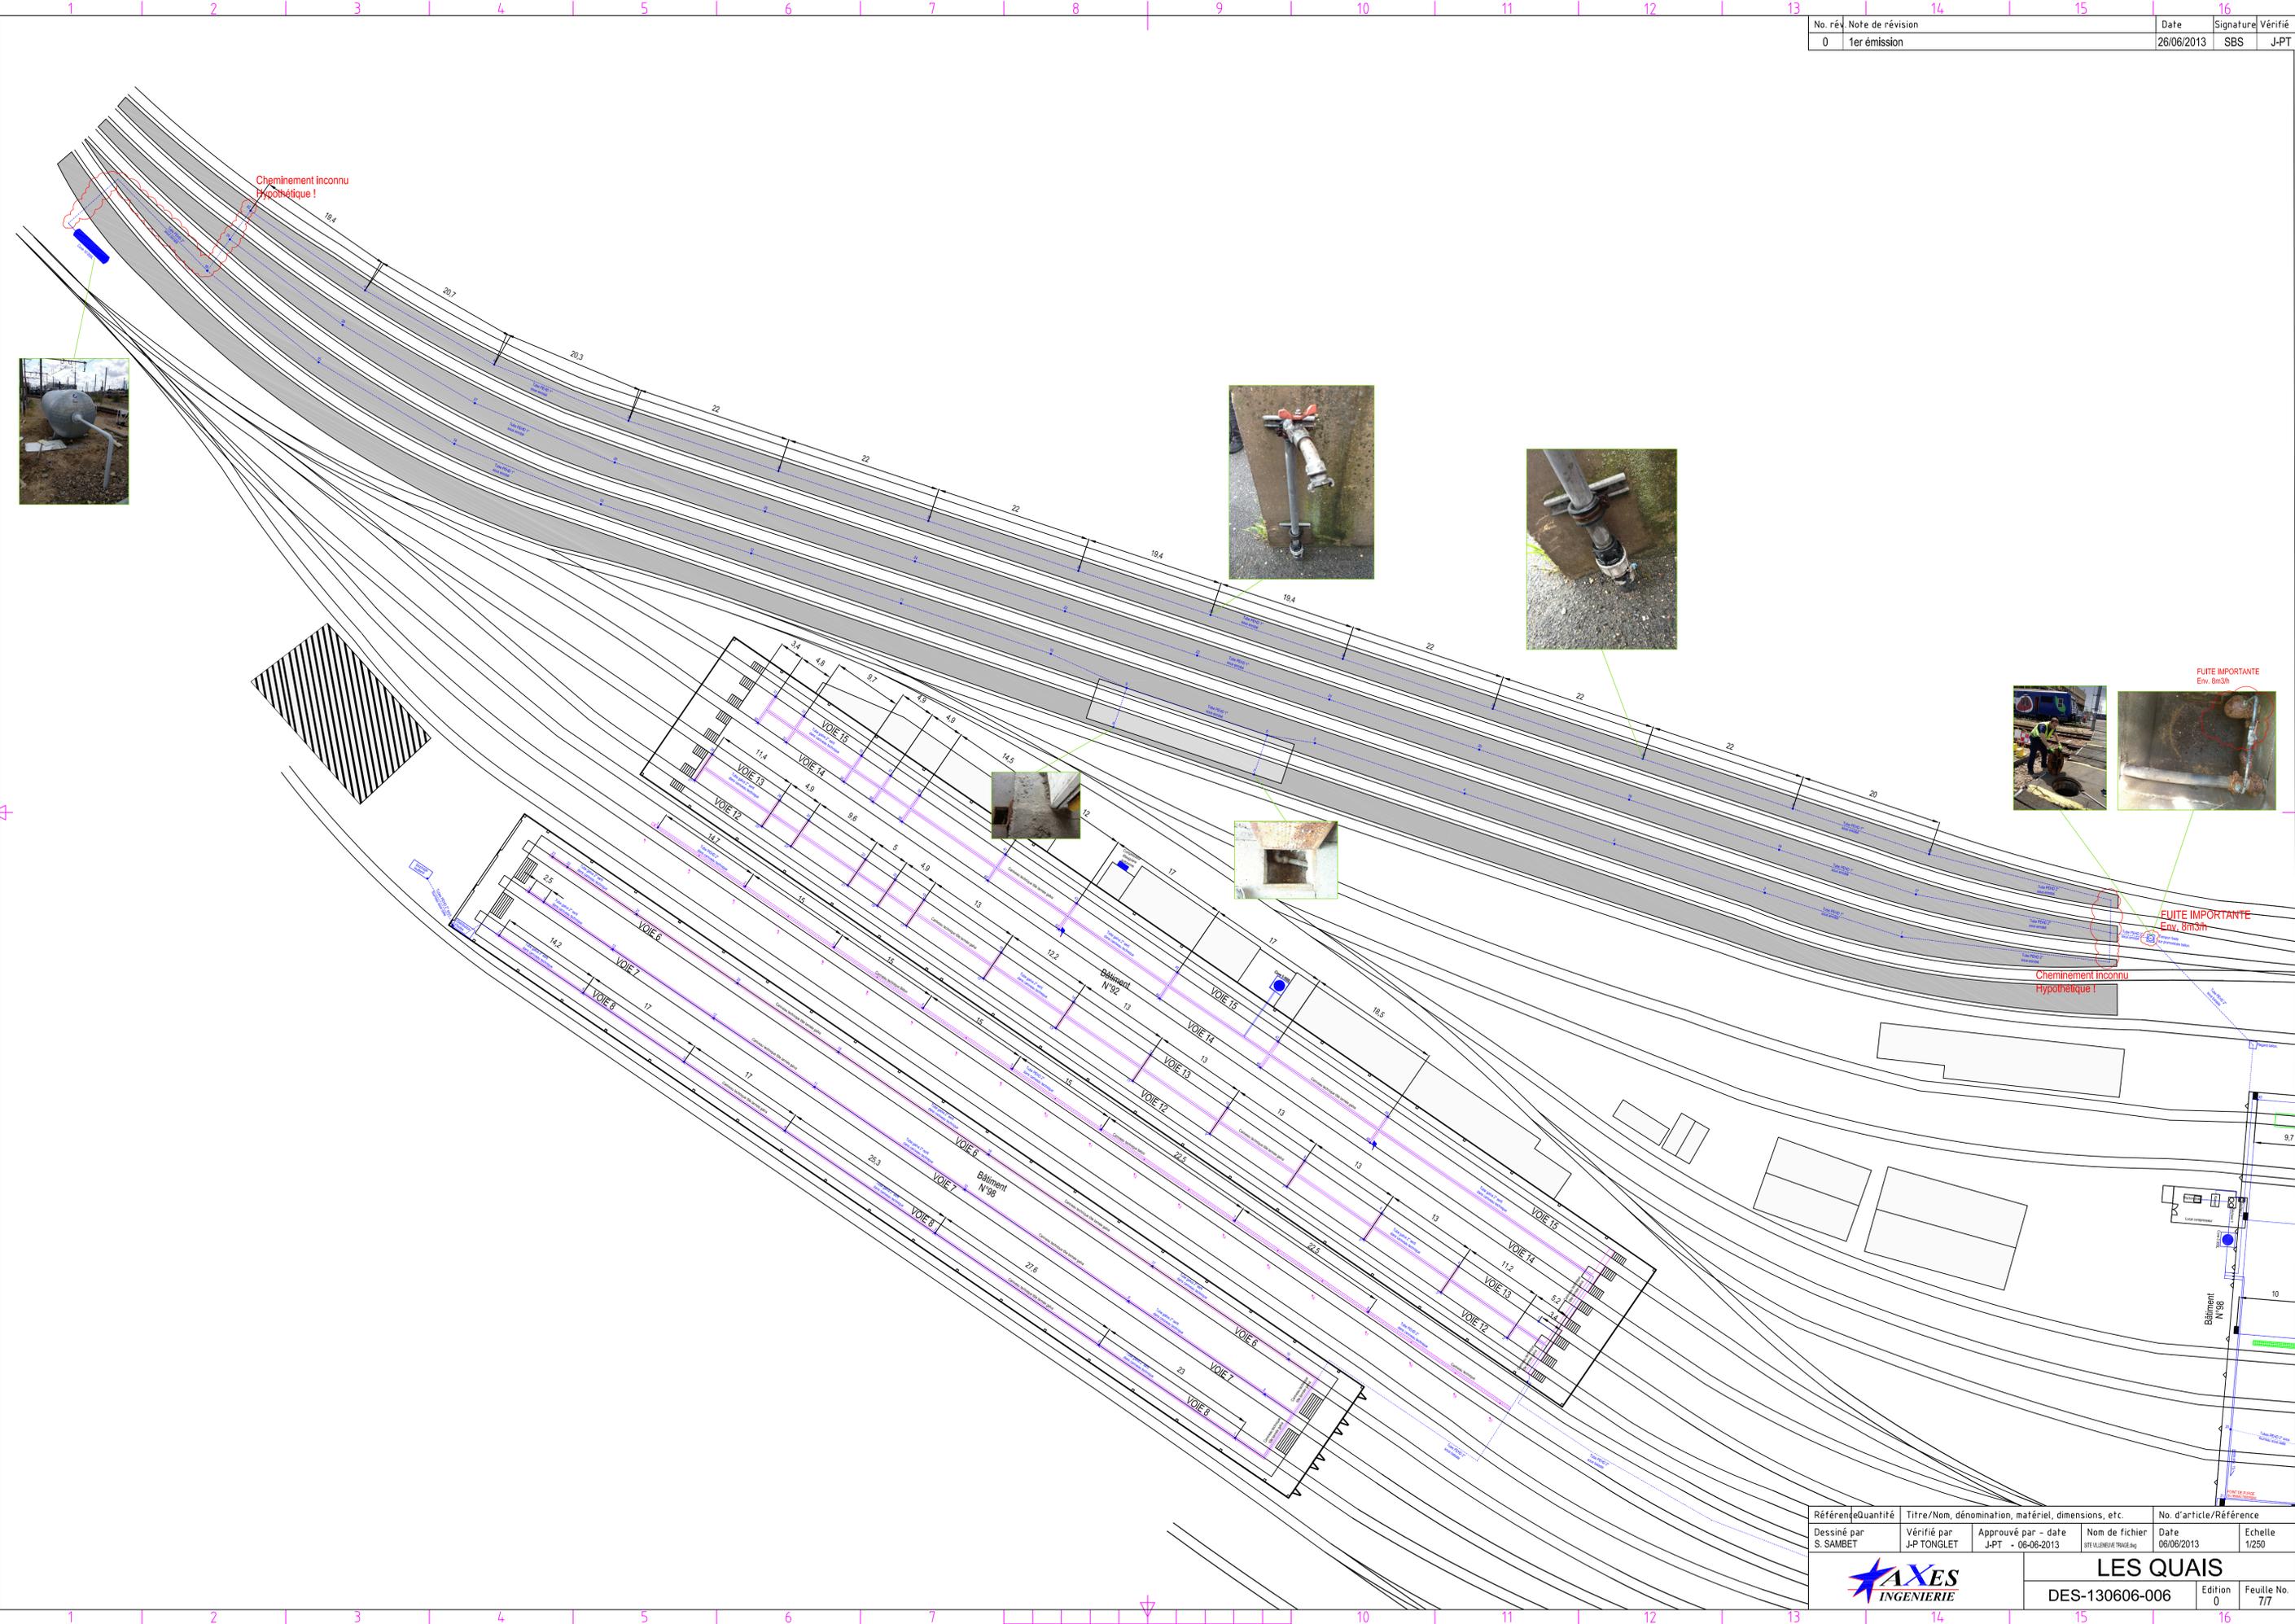
**ATTENTION !**  
 ce point d'air comprimé N°45 bien que utile aux compagnons. Est mal raccordé au réseau.
